Primero. Aprobar definitivamente la Modificación Puntual de la Ficha MV-58 "Iglesia de la Trinidad, San Juan y Todos los Santos" del Catálogo de Bienes Protegidos del Plan Especial de Protección de Conjunto Histórico de Córdoba.

MODIFICACIÓN PUNTUAL DE LA FICHA CATALOGO DE BIENES PROTEGIDOS DE CONJUNTO HISTÓRICO MV-58. IGLESIA DE LA TRINIDAD, SAN JUAN Y TODOS LOS SANTOS DEL PLAN ESPECIAL DE PROTECCIÓN DE CENTRO HISTÓRICO DE CÓRDOBA (PEPCH) MEMORIA

CATALOGO DE BIENES PROTEGIDOS DEL CONJUNTO HISTÓRICO DE CÓRDOBA

FICHA MV58 MODIFICADA
CATALOGO DE BIENES PROTEGIDOS DEL CONJUNTO
HISTORICO DE CORDOBA

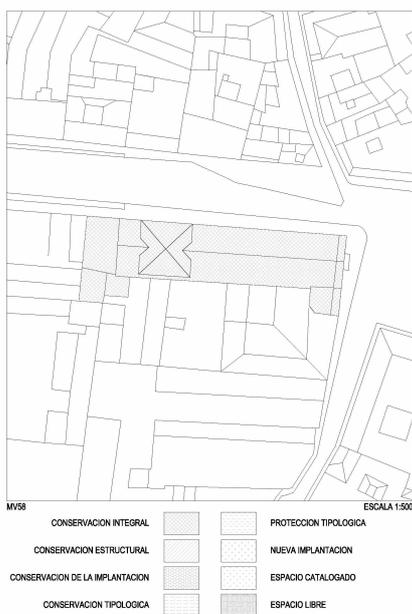
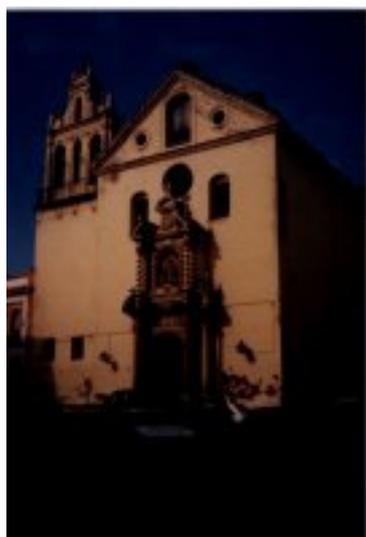
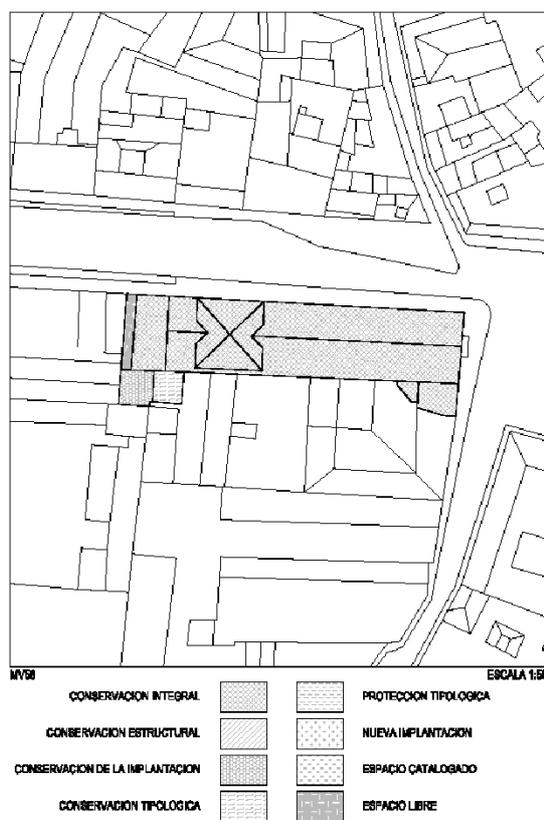
1. Identificación MV-58

0. Cons. Integral: Toda la edificación.

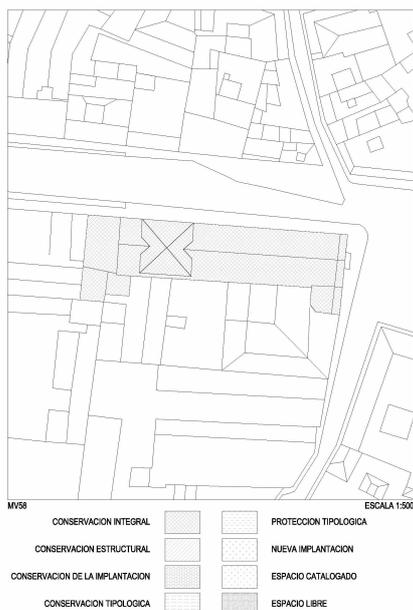
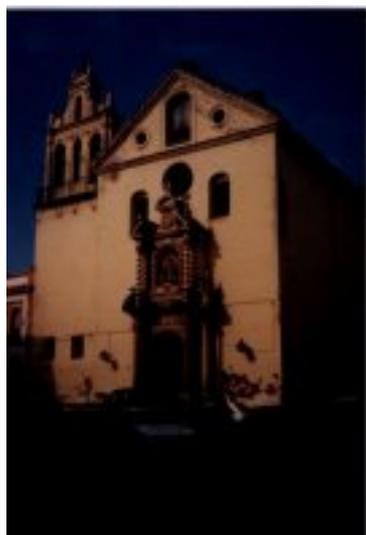
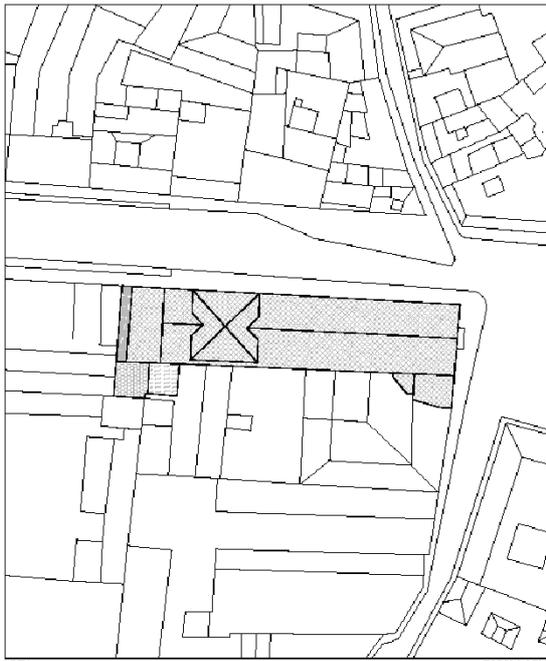
3. Cons. Tipológica: Restos de dependencias parroquiales. Posibilidad de introducir entreplanta en el nivel de planta baja aprovechando la altura de la planta actual y de ocupar el 100% del espacio.

7. Espacio Libre: Pasaje descubierto de acceso a las dependencias parroquiales desde calle Lope de Hoces.

Al partir como base de la modificación de la ficha MV-58 del Catálogo de Bienes protegidos del PEPCH se propone los siguientes cambios, que se recogen en el plano y en el apartado de niveles de intervención de aquella.

- La crujía de cierta antigüedad, donde se sitúa la actual escalera, se le asigna el nivel de Conservación de la Implantación, con las consideraciones desarrolladas en la ficha.

- La crujía de más reciente construcción, en la que no queda ningún elemento de interés, se le asigna el nivel de Conservación Tipológica, así mismo con las consideraciones desarrolladas en la ficha.

- Se modifica el pasaje de entrada por c/ Lope de Hoces a espacio libre.

- Se incluye la edificación de acceso al coro y a su cuerpo de subida a la espadaña en su perímetro y superficie real, medida y constatada dentro de los límites del edificio con Conservación Integral.
